Klimaanlage UND JDM Klimaautomatik

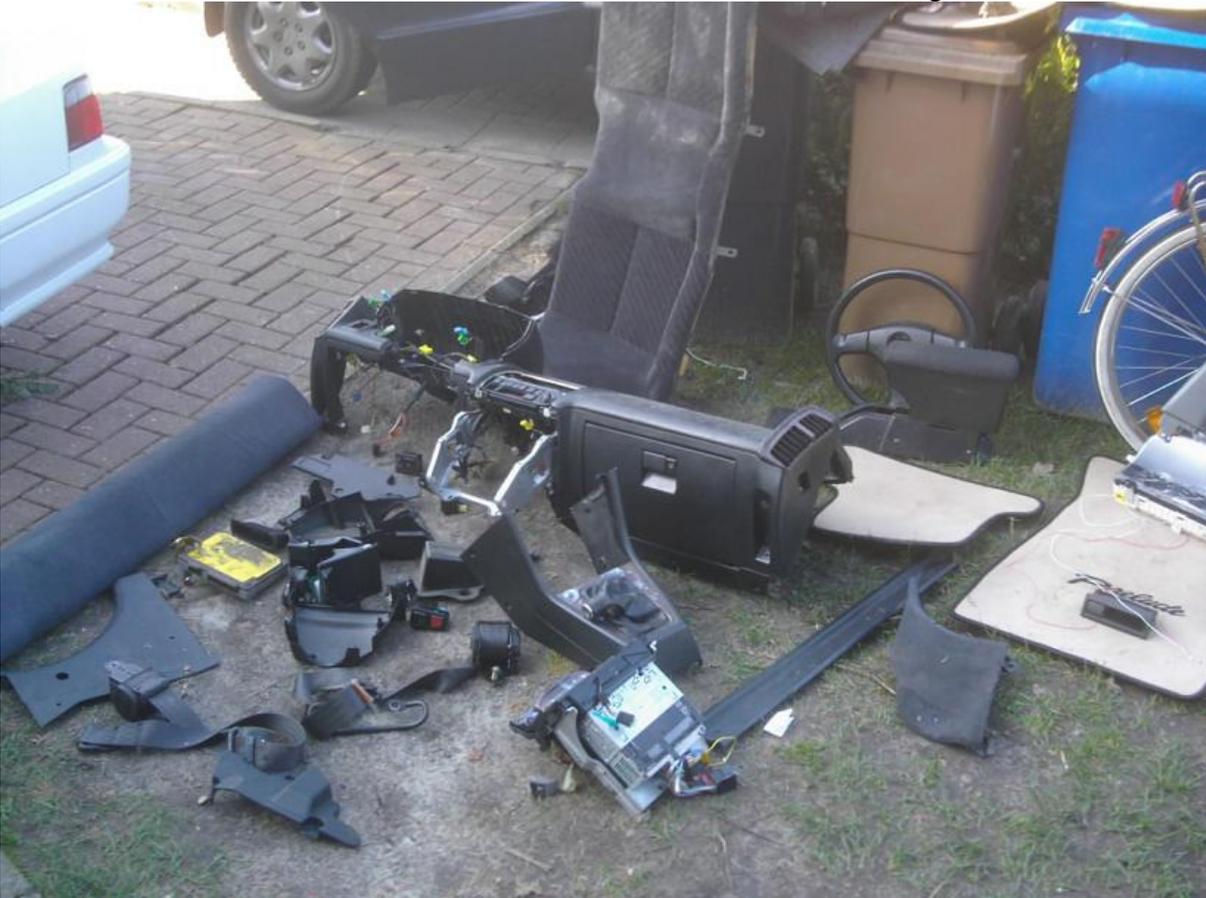
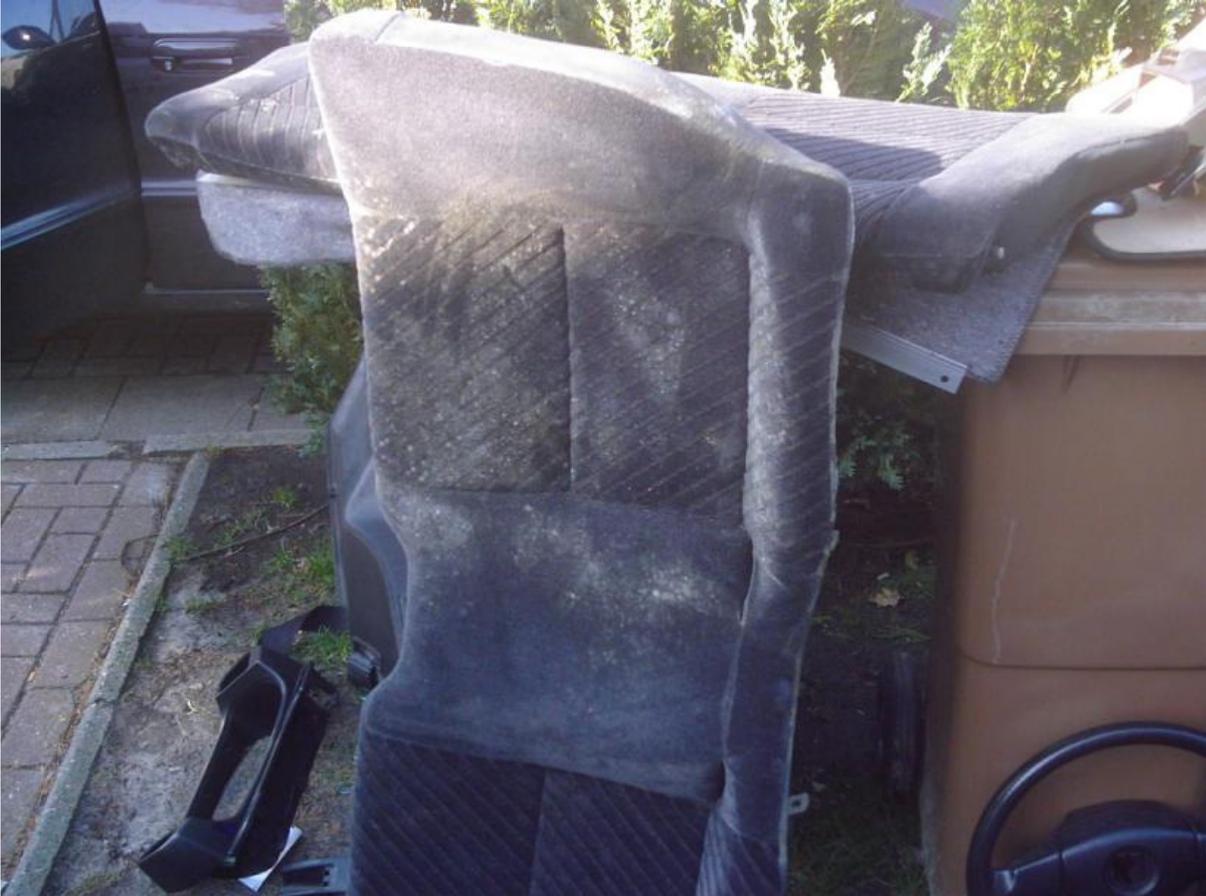
Erstmal meine Schimmelve-seuchte Innenausstattung:

Der Grund wurde schon Ausfindig gemacht... Es war eine kleine Flasche, die zwischen die Rückbank gerutscht war. Habe die beim Säubern übersehen, naja ... die ist ausgelaufen und den Rest kann man sich denken. Dumm gelaufen... aber naja, bekomme es ja wieder hin. Soll ja eh nur noch bis Mai/Juni halten, wenn alles regulär klappt, hab ich dann meine 2 Farben-Lederausstattung 🇩🇪...Hab da ja ein recht Geiles Angebot von meinem Arbeitskollegen bekommen

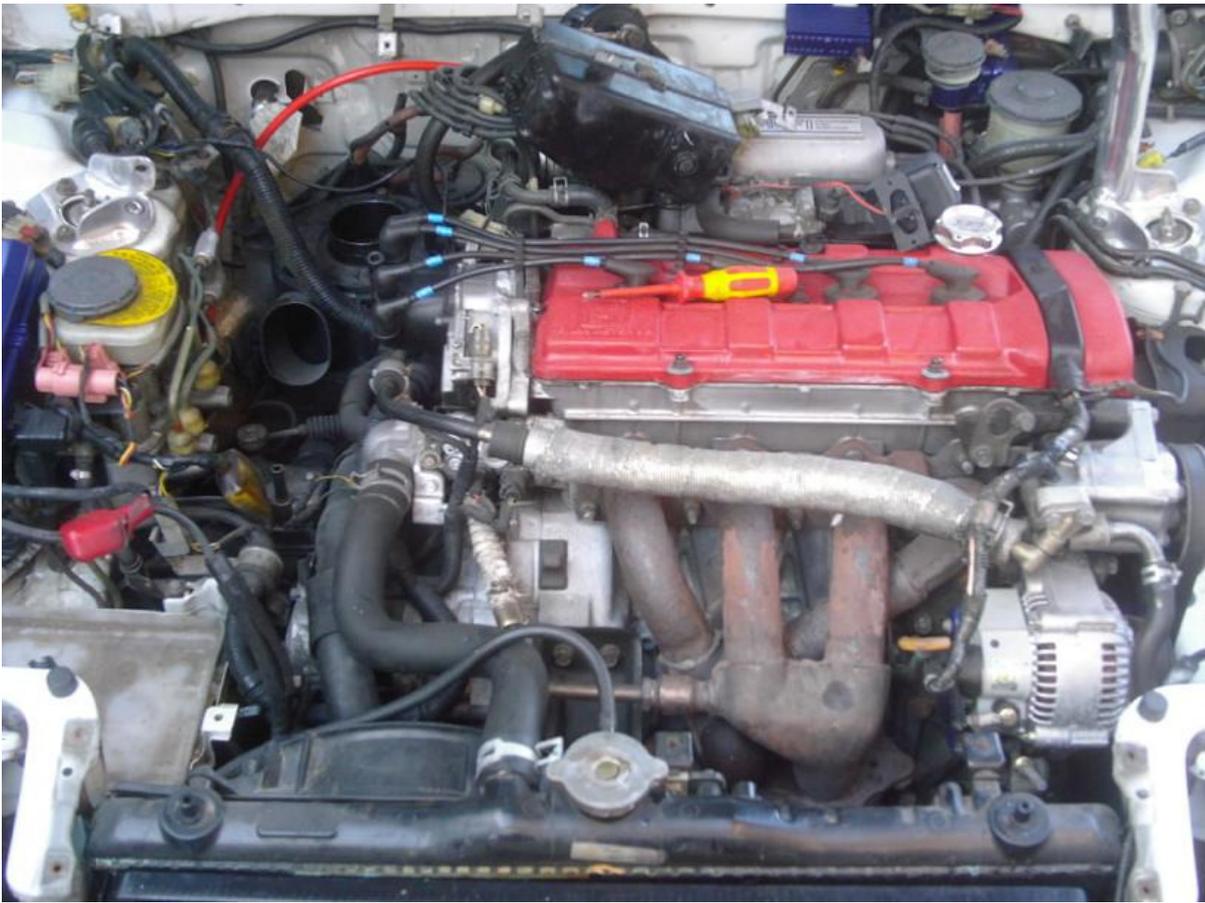
Auf dem nächsten Foto zu sehen ist der Motorraum der derzeit ziemlich zerfleischt aussieht:

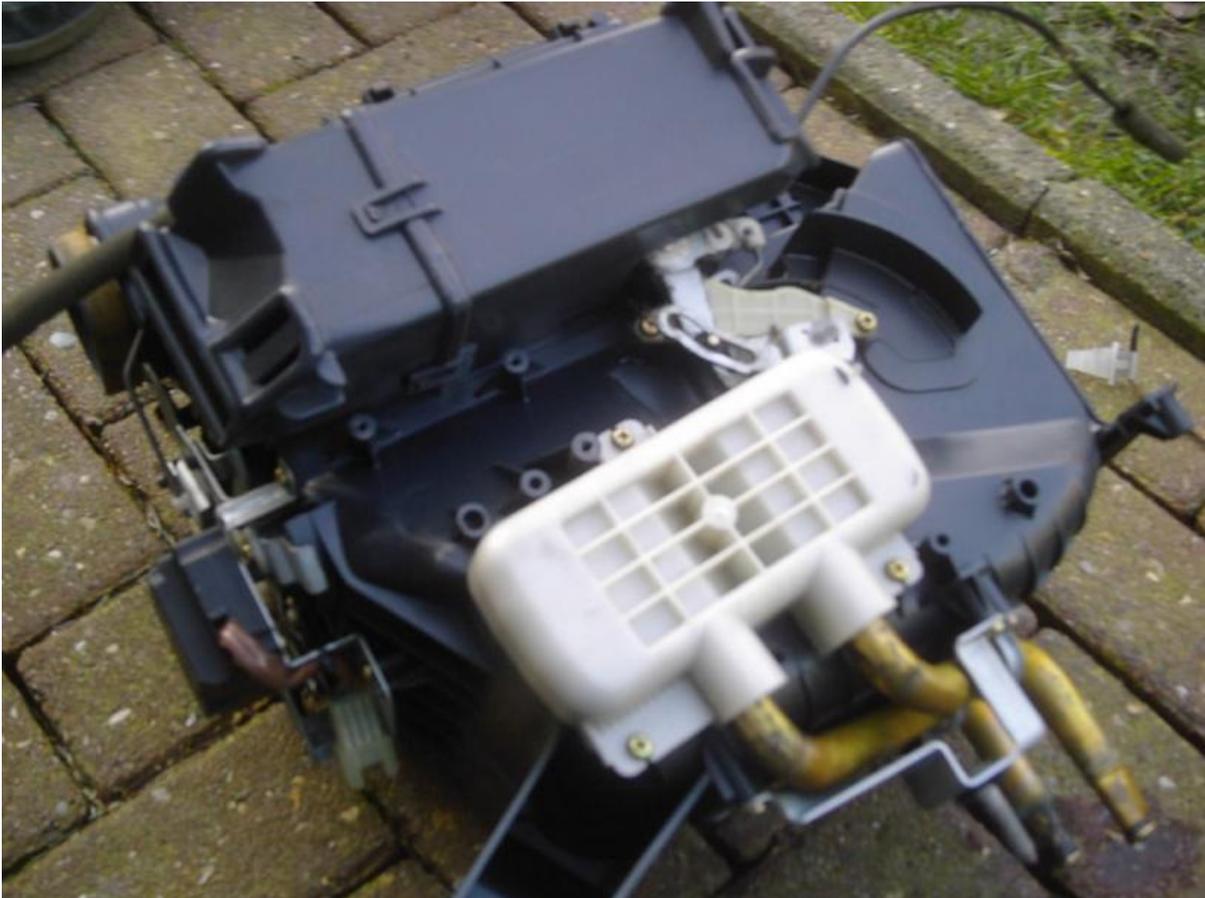
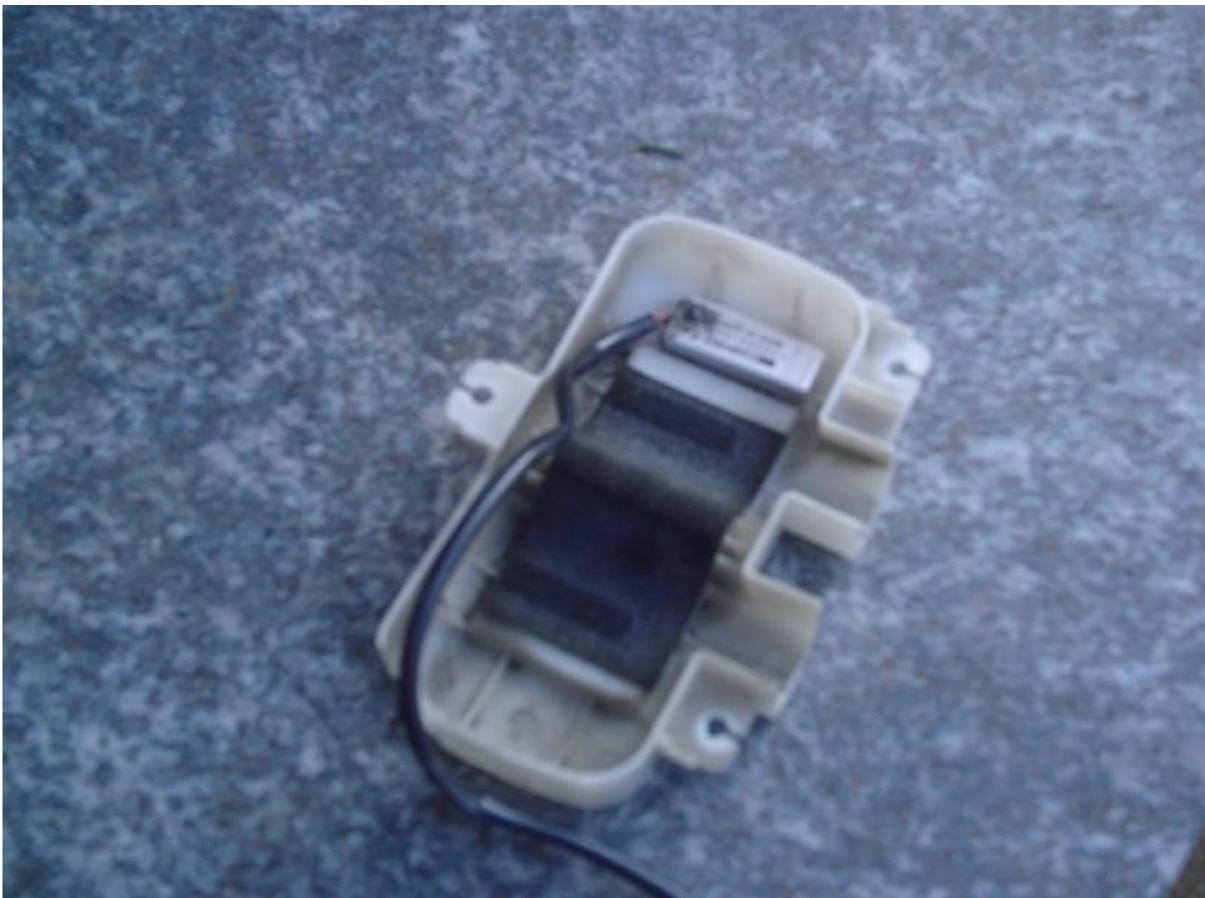
Der Wärmetauscher vor dem Umbau, unter dem weißen Deckel musste der Sensor angebracht werden:
Nur wie? Lösung siehe Bild 2:

Als nächste "große Schiergikeit dachte ich würde sich der Wassertempfühler herausstellen, da hier am Wärmetauscher alles spiegelverkehrt ist. Aber auch dieses Problem war sehr schnell beseitigt, da der Deckel der zum Schutz auf den Vor und Rücklauf geschraubt ist genau soviel Luft bietet sowie eine kleine Öffnung an der gegenüberliegenden Seite, das der Sensor genau hineinpasst. Fixiert wurde er dann noch mit simplen doppelseitigem Klebeband auf dem Deckelboden.

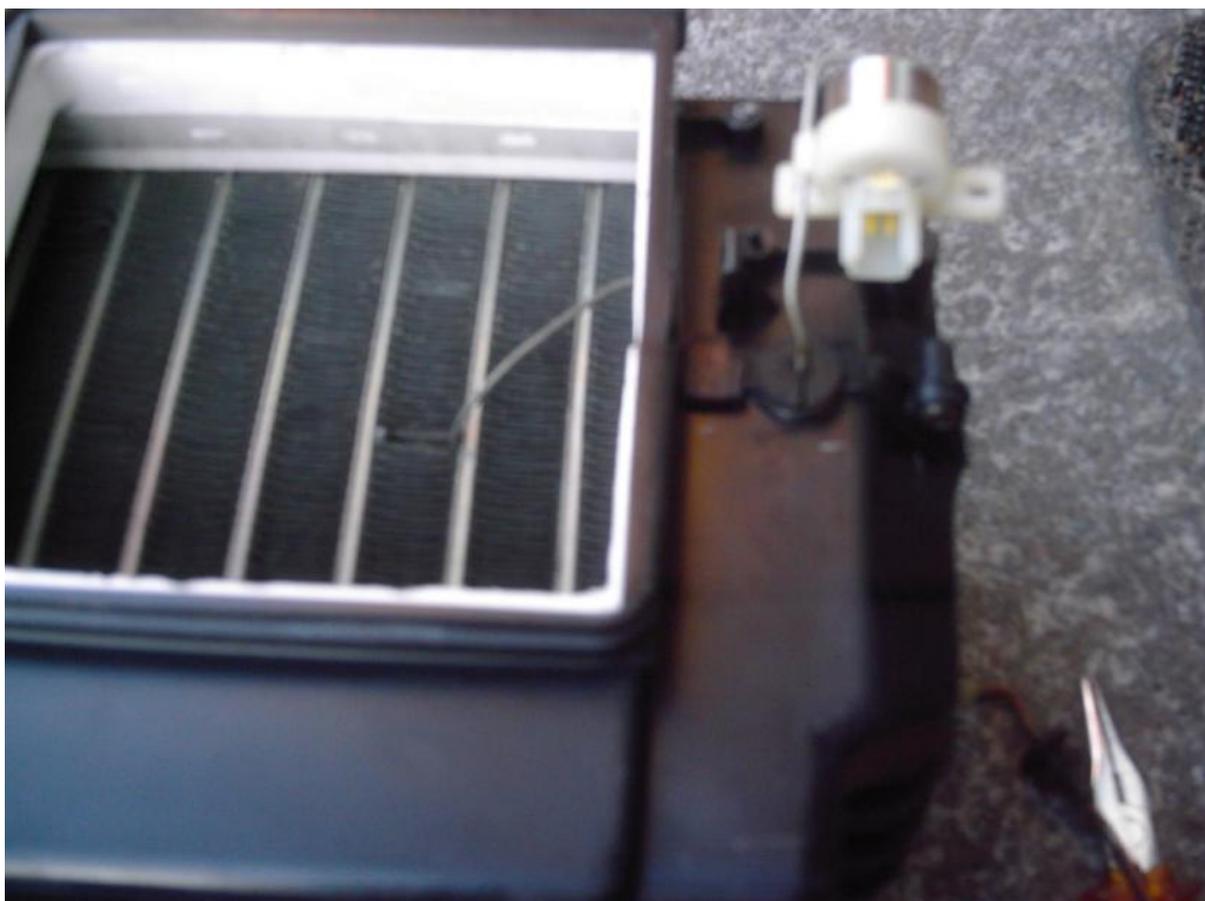
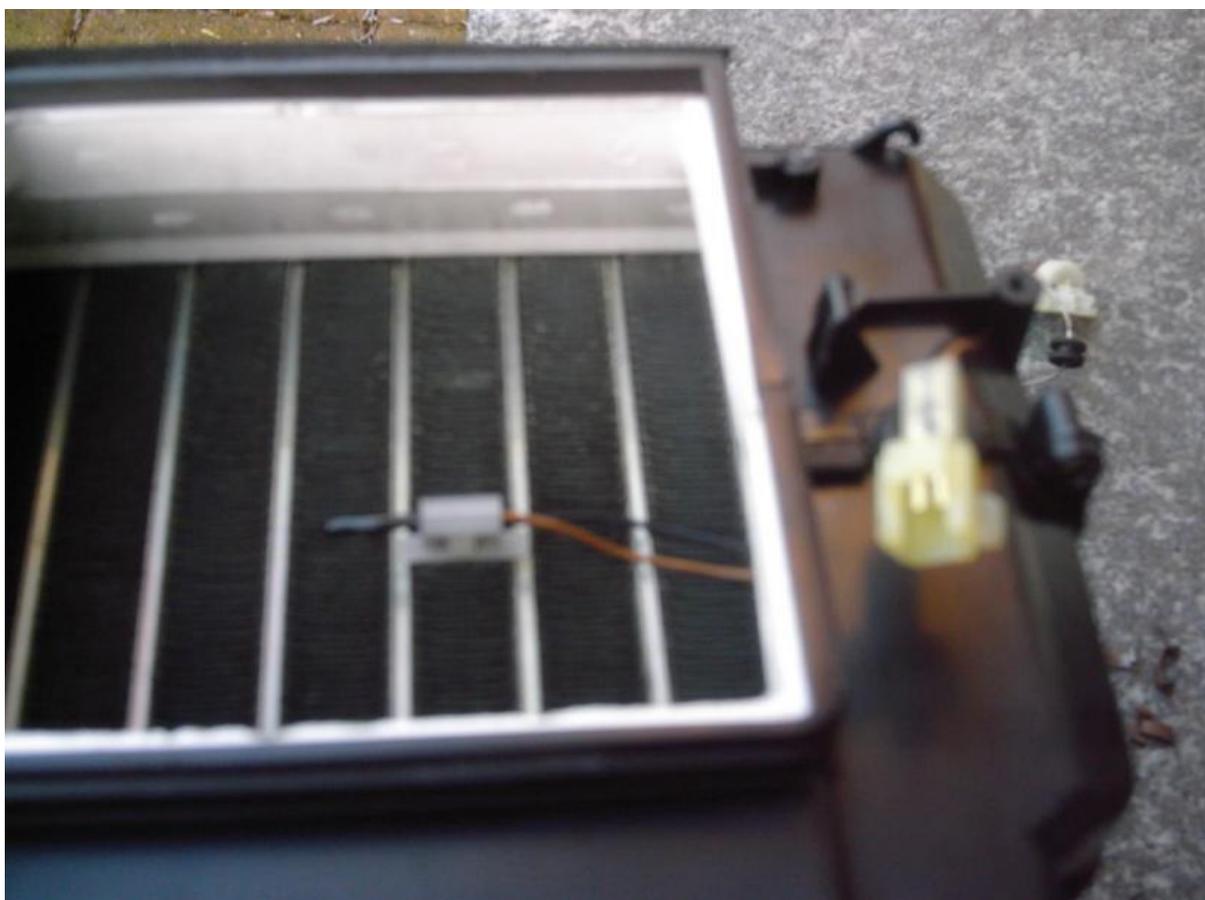
Zum Schluss noch der Verdampfer, hier musste der Sensor ebenfalls ausgetauscht werden. Bild 1 zeigt den alten Originalen und Bild 2 den neuen Sensor:

Als Letztes habe ich dann noch den Sensor des Verdampfers ausgetauscht. Hier muss ein neuer Fühler rein, da der alte logischerweise nicht mehr passen kann (weiter oben der erwähnte Anschluss an den AAC Kabelbaum). Der Eingriff war sehr schnell erledigt, müssen doch lediglich 5 Schrauben und einige Schellen gelöst werden.

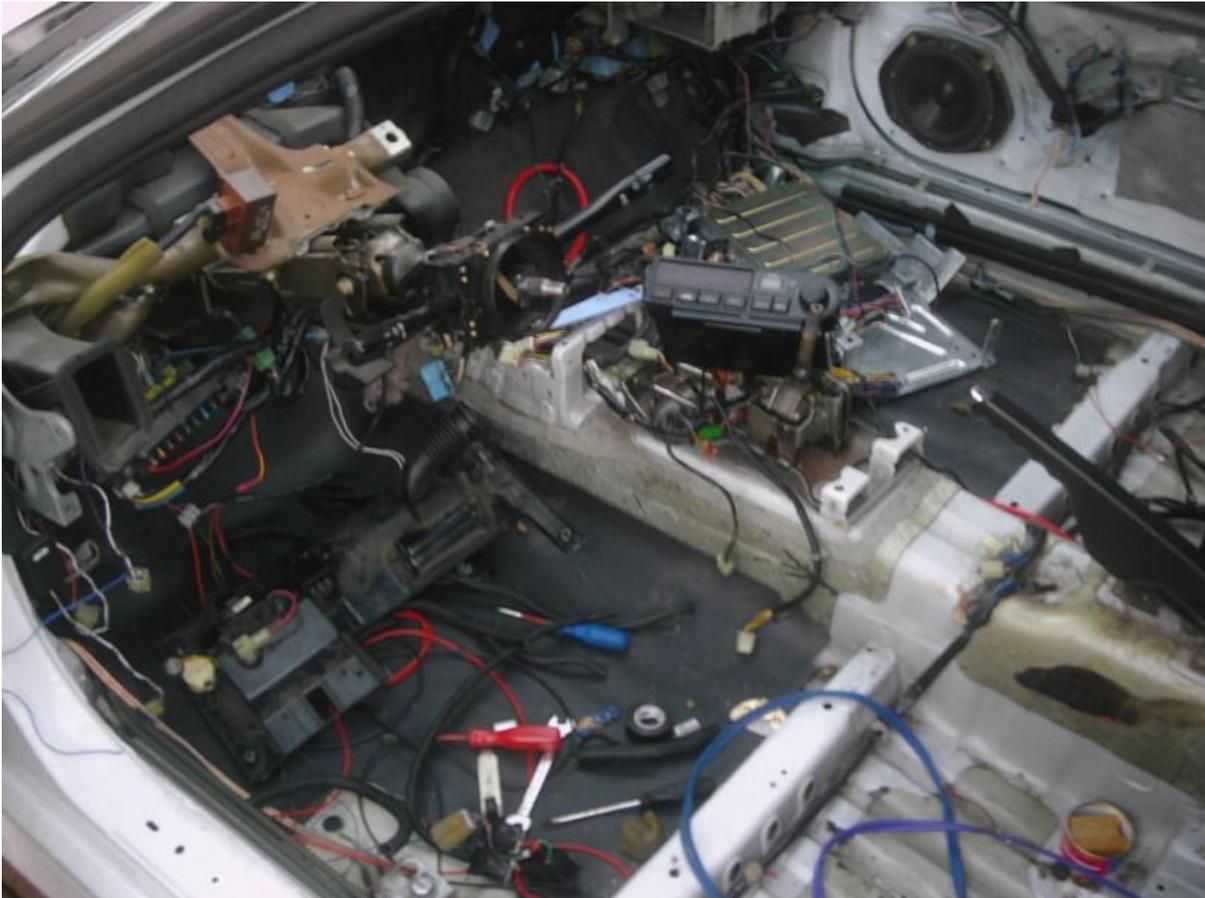
und nun noch ein aktuelles Bild von Heute: Hab die Alarmanlage sowie die Spiegel neu verkabelt. Morgen kommt dann der Teppich wieder rein und es geht ans zusammenbauen.

Ich habe mich heute erstmal dem Ummanteln und einfügen der "neuen" Kabelbäume von den Spiegeln und der Alarmanlage gemacht. Nun ist kein Unterschied mehr zu erkennen, was Original ist und was nicht, Genauso wie es sein soll. Außerdem habe ich die Kabel mit in den OEM Kabelbaum eingefügt um den Salat unter dem Armaturenbrett endlich mal aufzuräumen.

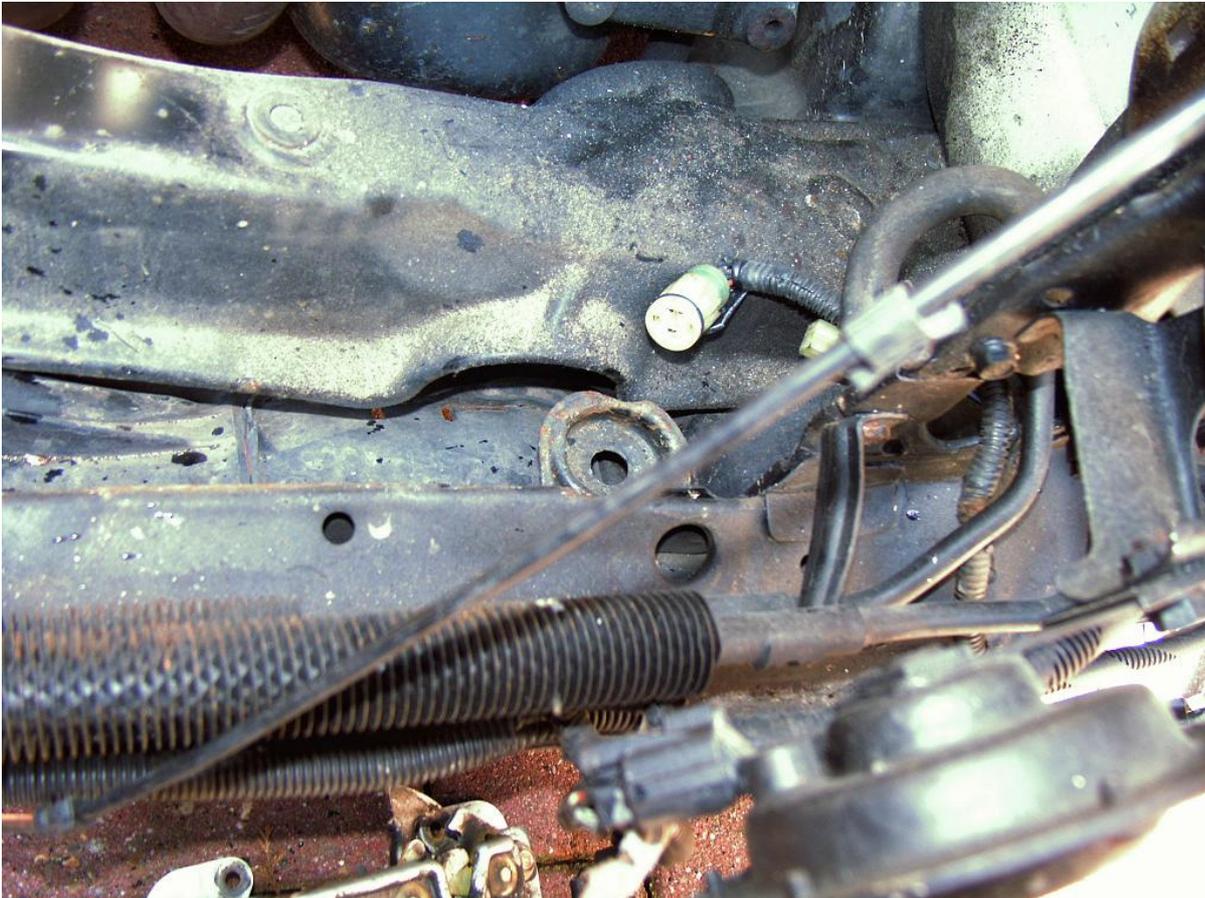
Leider hat sich rausgestellt, das mein Fronträger verbogen ist, so das der Klimakondensator nicht passt und der Kühler eigewuetscht war. Hierfür kommt morgen der Karosseriebauer und schweiß einen neuen Träger ein.

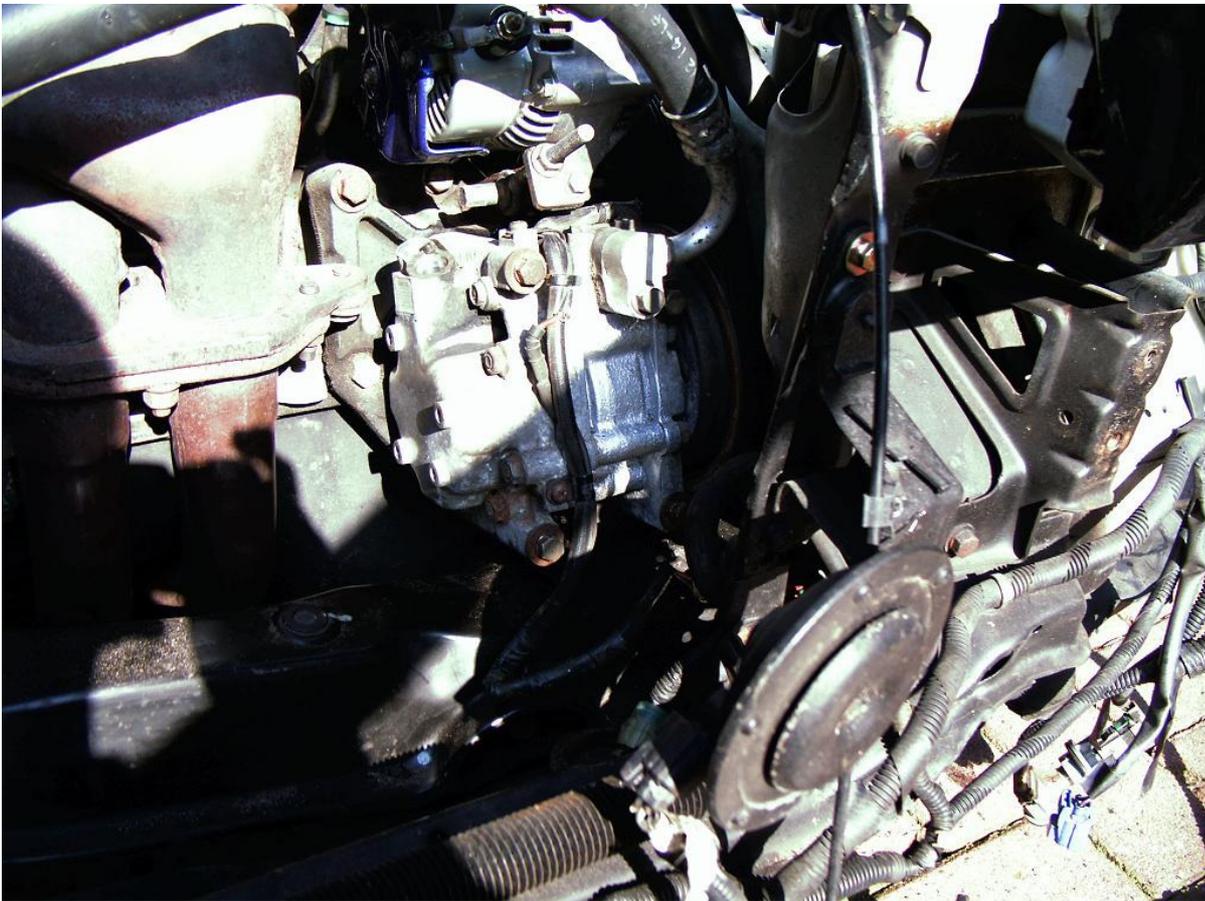
Trotzdem kann es ja weitergehen, also wurde der Klimakompressor wieder schick gemacht und angeschraubt (4 8x130er Schrauben). Der Halter für den Kompressor war an meinem Motor schon angebracht, was darauf hindeutet das hier schon mal eine Klima gesessen haben muss.

Auf dem Bild fehlt noch der Hitzeschutzdeckel, dieser hing zu dem Zeitpunkt noch am Hacken, da der Lack trocknen musste (wie alle Kleinteile im Motorraum in Supersonic Blue)

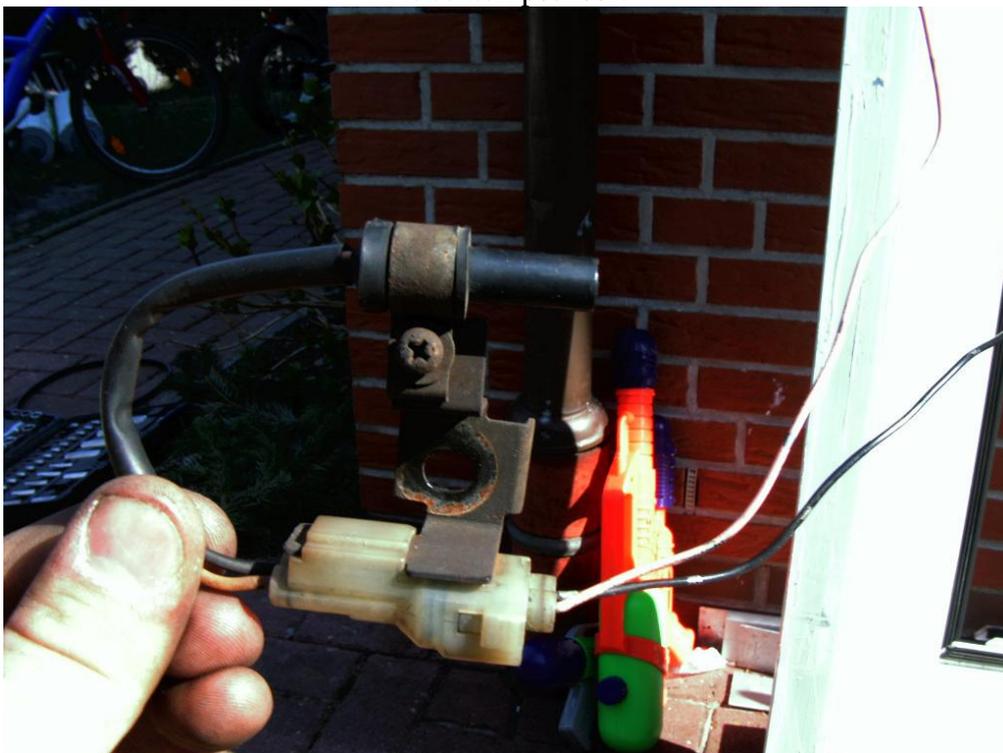
Außentempensensor:

Als nächstes seht ihr auf den beiden folgenden Bildern den Sensor für die Außentemp und das Ventil samt Schaltung für die Unterdruckdose welche anstatt des alten Wassermischers eingesetzt werden muss (hiervon leider kein Foto)

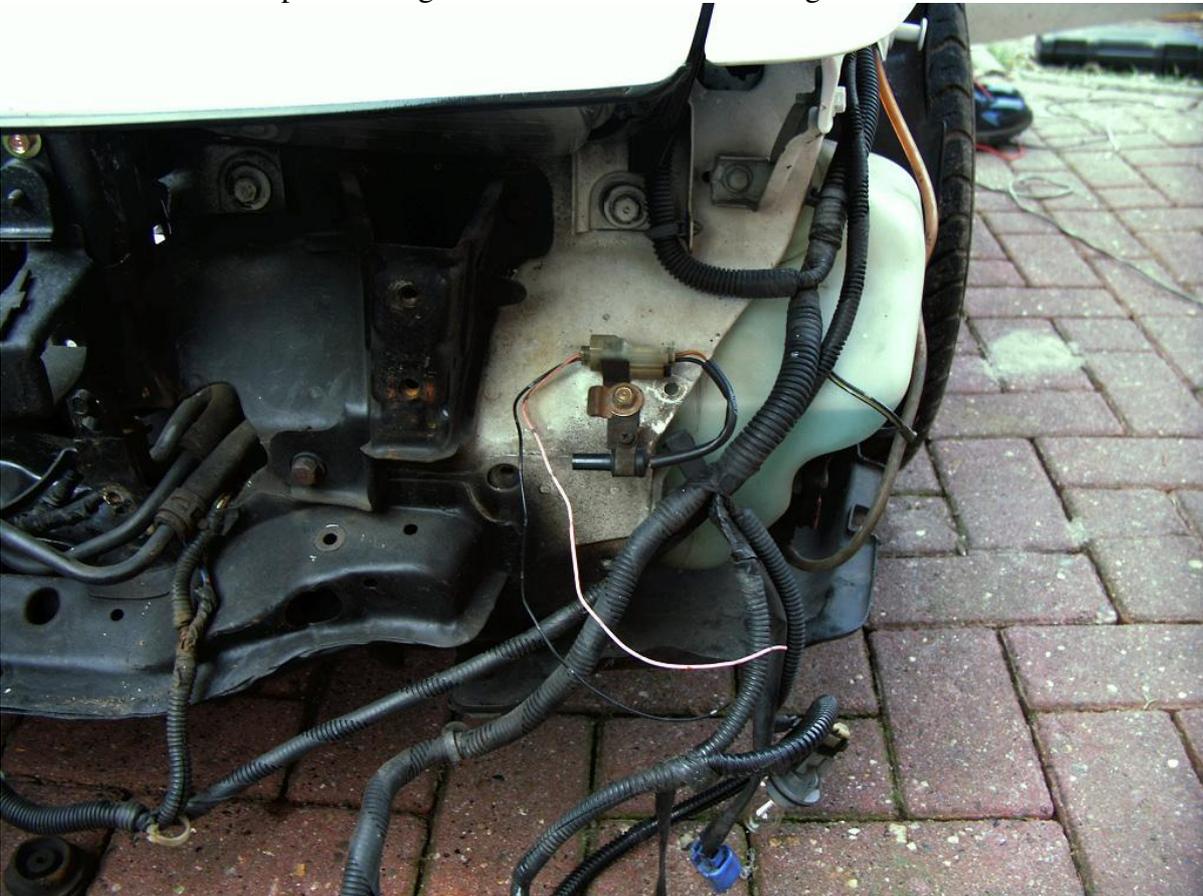
Außentempsensor angebracht an der Verschraubung unten Fahrerseite:

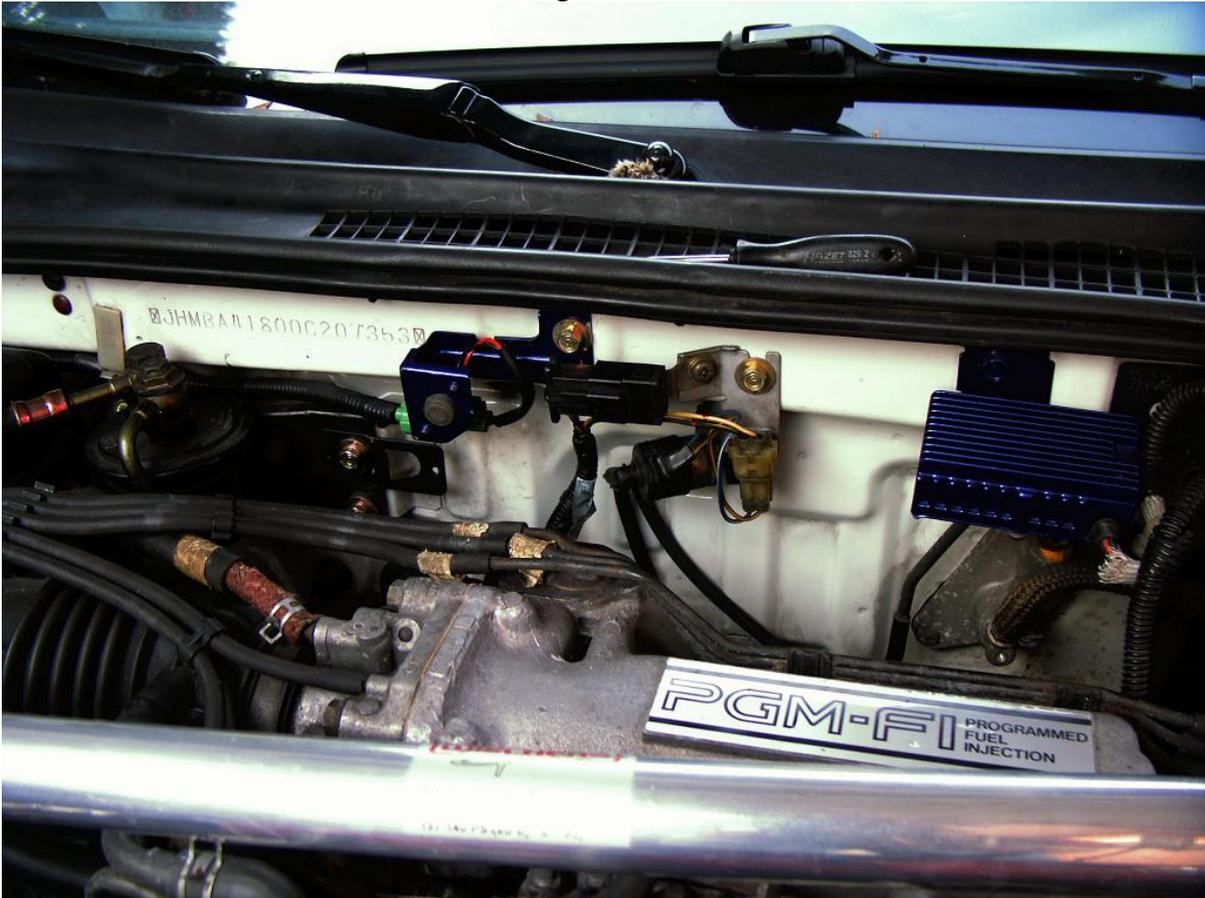
Ventil angebracht an der Spritzwand, den Kabelbaum habe ich hierfür noch abgeändert indem ich die Tülle welche drauf war, durch eine kleinere Ersetzt habe, um das Kabel durch die alte Öffnung des Seilzuges zu führen.

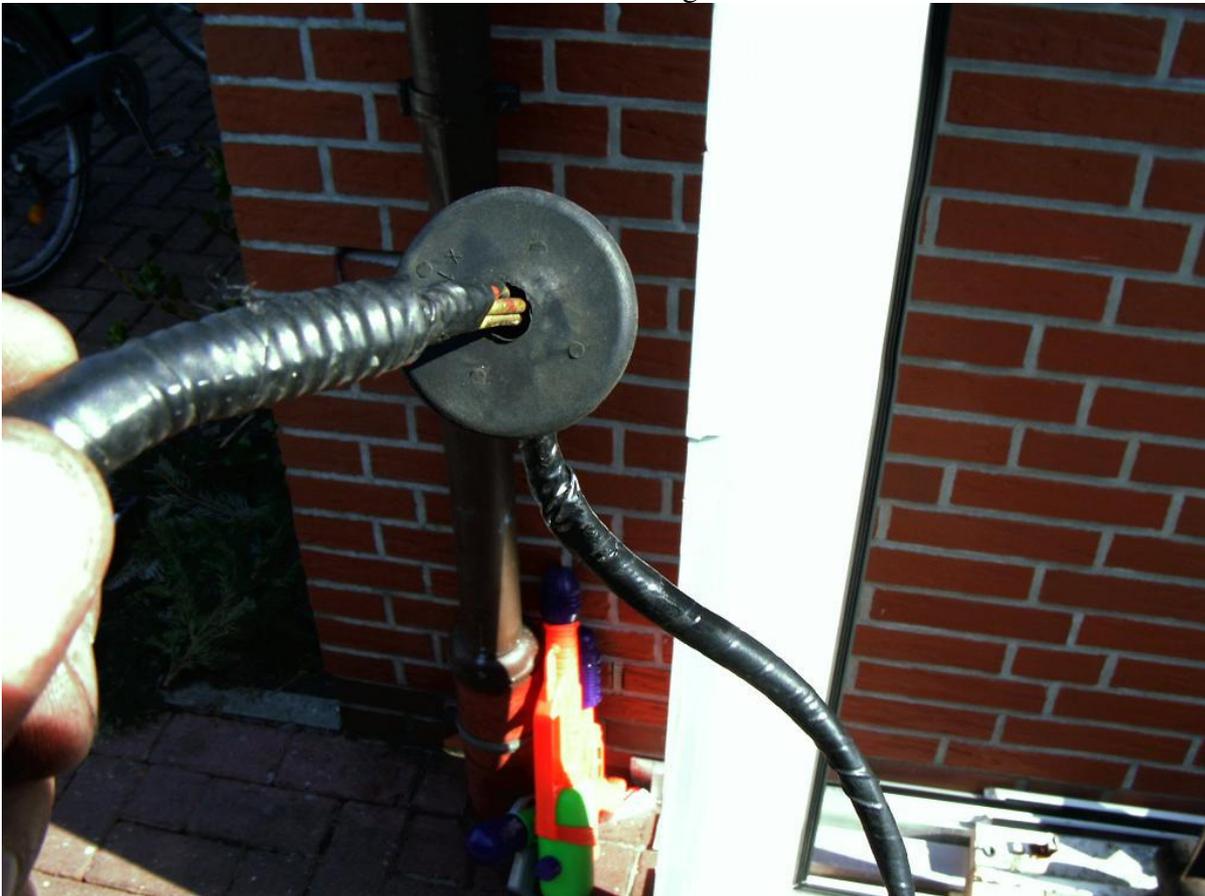
Alte Tülle welche zu groß war:

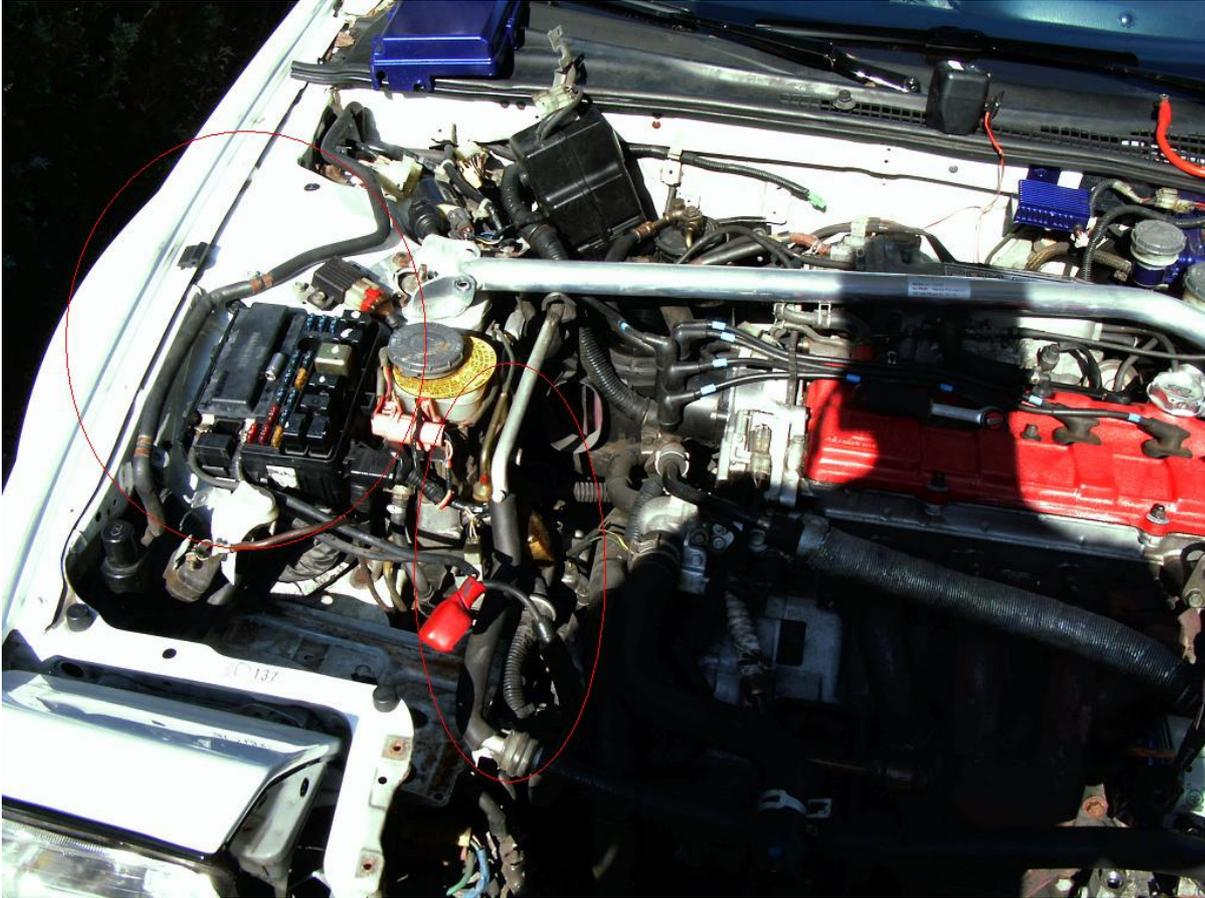
Hier einmal rot eingekreist 2 der bisher installierten Klimaleitungen, 1x Vor und einmal Rücklauf:

Die Klimaautomatik ist soweit zwar fertig bis auf 2 Kabel, aber leider hat sich die Klimaanlage als totaler Kostenholocaust herausgestellt 😞. Bis auf 2 Leitungen sind alle Gewindegänge angefressen oder ganz zerstört, was bedeutet, dass ich nicht weiter zusammenbauen kann. Außerdem hege ich die böse Befürchtung das der Klimakompressor einen weg hat.

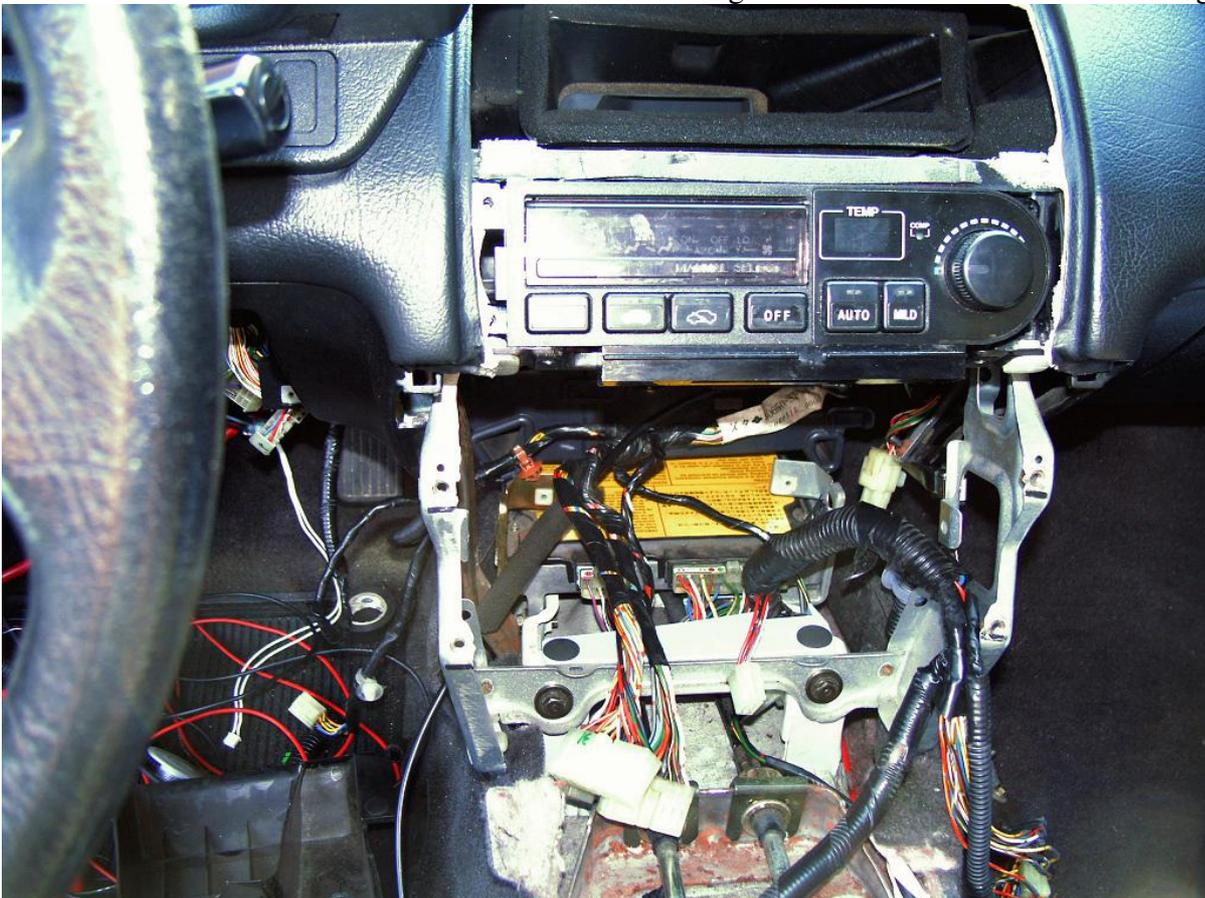
So der große Moment, das Armaturenbrett ist wieder drin, und die Bedieneinheit an Ihrem Platz und...
SIE LEBT!!! Wenn auch bisher nur die Grundansteuerung mit Strom sowie die Lichtdimmung:
